## 第3章 松山遺跡第99地点の調査

## II 調査に至る経過と概要

第18図 松山遺跡第99地点遺構配置図(1/300)、土層(1/60・1/150)

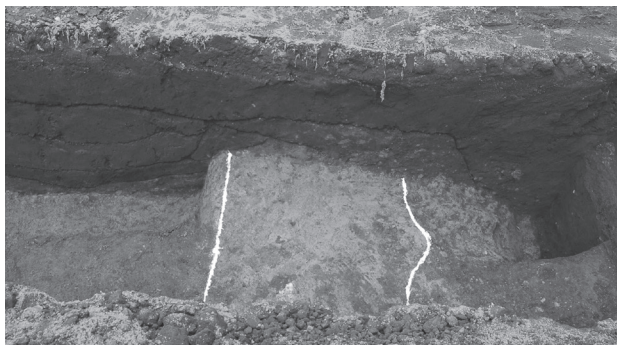
松山遺跡第60地点堀跡

堀跡は南北に延びほぼ直角に東に曲がる。断面は逆台形で、上幅232～240cm、下幅170cm、深さ98cmである。覆土層の観察では中世と見られる。遺物は覆土上層から近世の陶磁器が出土する。松山遺跡で確認された中世の堀跡と同類の遺構であろう。として、堀1の土層説明の中で5層に赤褐色酸化土やや多く含むとある。

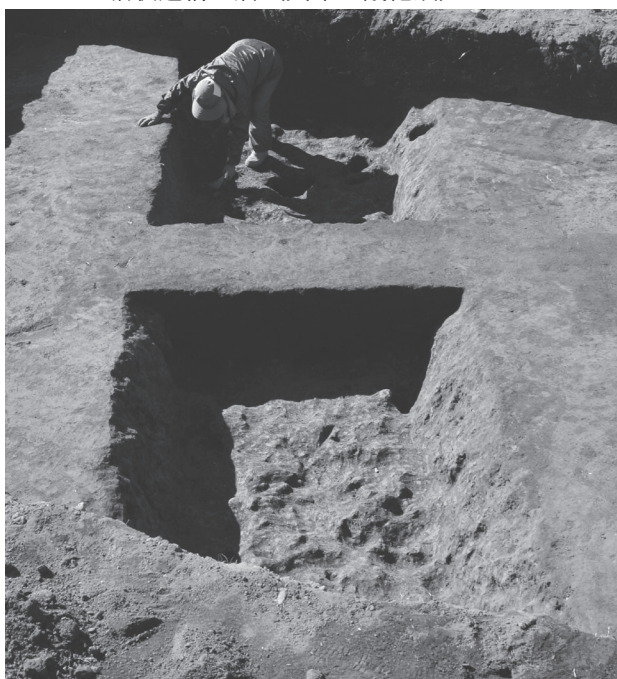
松山遺跡第 99 地点堀状遺構作業風景と底面掘方

以上の文献からも、松山遺跡内で確認される溝状遺構は用水に供されたものが存在すると推察がつく。99 地点で確認された堀状遺構が用水堀とする決定的な根拠を有さないが、堀の底面ではないが酸化鉄層が認められ、直線的に延びると江川に合流することから、江川から引いた用水堀とみることが妥当であろう。底面標高は東で 9.20 m、西で 9.24 m と江川寄りの方が若干高い。ローム層の底面は掘り方のように凸凹が目立つ。用水堀として使用されていた段階では酸化鉄層が確認される底面上 10 ～ 15 cm まで滞水し、堀の掘削時は掘り方にみられるような荒掘りで用水を通した可能性が考えられよう。今後も、引き続きいねいな調査と使用時期の検討を重ねていくより解明の途はない。
