第4表 2004年度埋蔵文化財調査一覧表

## VIII 東久保遺跡の調査

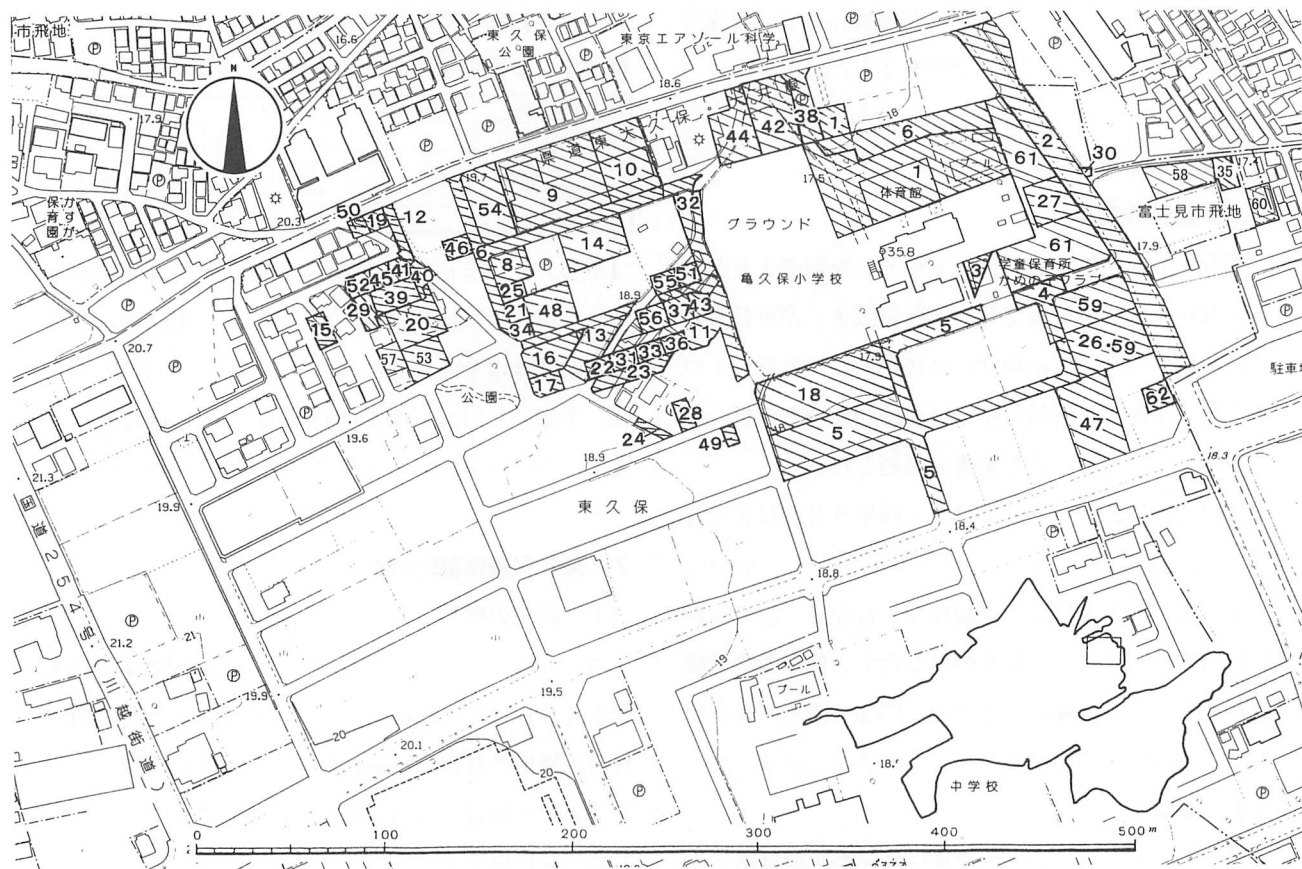
第24図 東久保遺跡の地形と調査区 (1/4,000)

東久保遺跡は入間川の支流新河岸川に注ぐ福岡江川の谷頭部から、約500～1,000m程下った右岸に位置している。標高17～20mで現谷底との比高差は約3～4mを測る。福岡江川の左岸の南面は急傾斜を成す。本遺跡をのせる右岸の台地は県道東久保・大井線を境に南北および西側に緩やかに傾斜する。遺跡の南側縁辺には用水路が流れており、用水路以前にも流水があったものと考えられる。

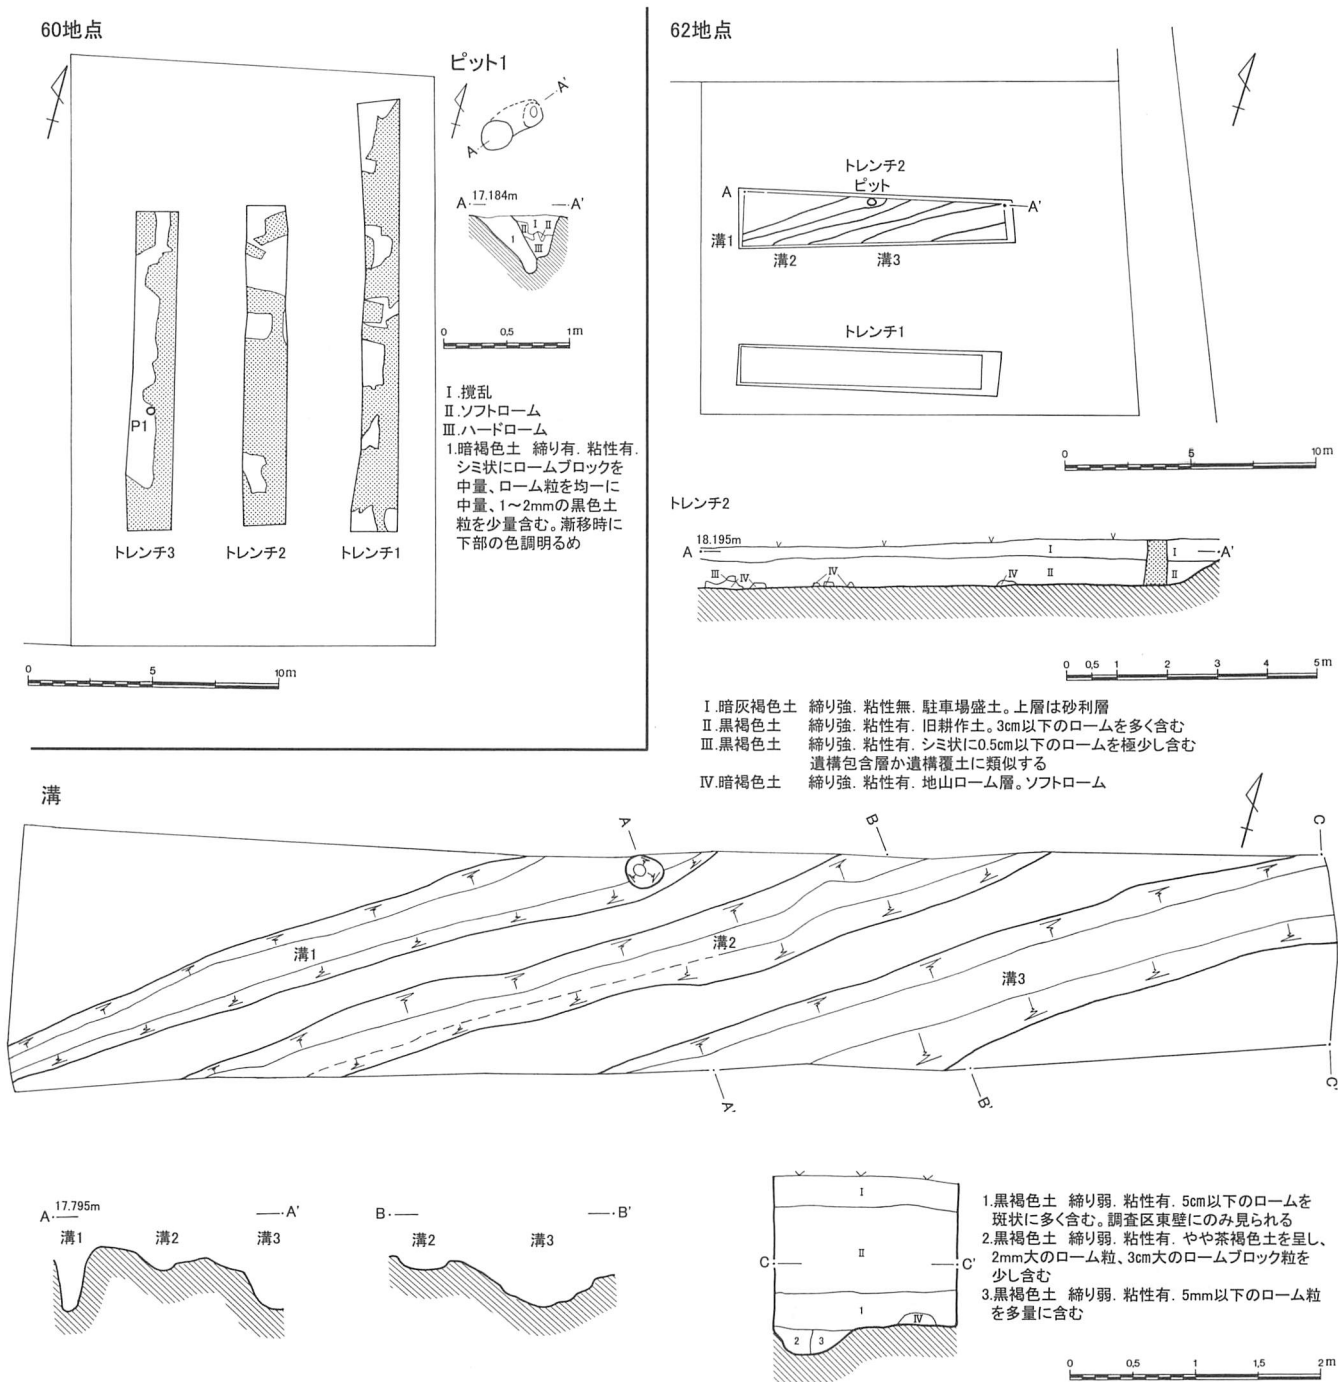
第29図 東久保遺跡第60・62地点遺構配置図 (1/300)、土層 (1/150)、ピット、溝 (1/60)

【ピット】平面円形を呈し、斜向する。上端38×35cm、下端16×8cm、深さ66cm。出土遺物は無い。

【溝1】断面は浅い皿状で上幅30～54cm、下幅12～35cm、深さ10cm。出土遺物は無いが近世以降。

【溝2】断面は浅い皿状で上幅45～60cm、下幅15cm、深さ15cm。出土遺物は無いが近世以降。

【溝3】断面は「U」字形で上幅70～80cm、下幅30cm、深さ25cm。出土遺物は無いが近世以降。

試掘調査は7月22日から同年7月24日まで行なった。幅約2mのトレンチ3本を設定し、重機で表土除去後、人力による表面精査を行なった結果、ピット1基を検出した。確認面まで35cmを測る。写真撮影・遺構測量等記録保存を行ない調査を終了した。

まで75～110cmを図る。溝3条を検出したが、建築による遺構への影響がないため慎重工事とし、写真撮影・遺構測量等記録保存を行ない調査を終了した。

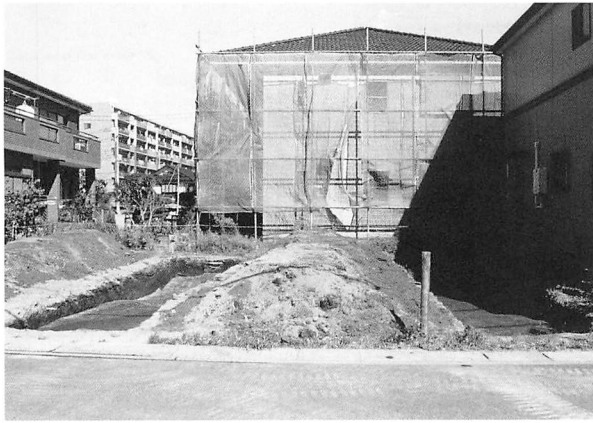
東久保遺跡第57地点試掘調査

試掘調査は9月22日から同年10月1日まで行なった。幅約2mのトレンチ2本を設定し、重機で表土除去後、人力による表面精査を行なった結果、不明瞭なピット3基を検出し掘りあげたが、遺構ではなかった。確認面まで40～90cmを測る。写真撮影・全測図作成等記録保存を行なったうえ埋め戻し調査を終了した。

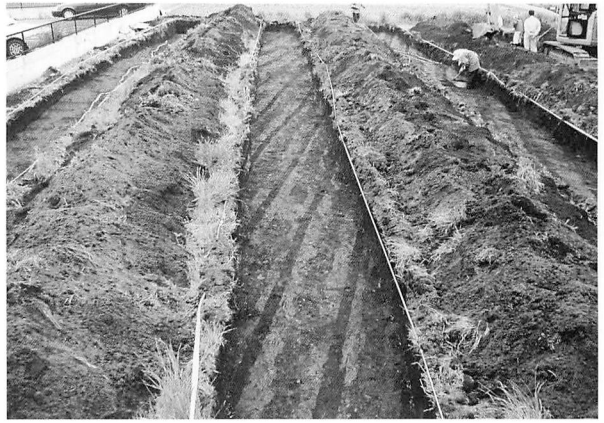
東久保遺跡第58地点試掘調査

試掘調査は4月13日から翌14日まで行なった。幅約2mのトレンチ4本を設定し、重機で表土除去後、人力による表面精査を行なった。確認面まで40～60cmを測る。溝跡2条を検出したが、建築による遺構への影響がないため慎重工事とし、写真撮影・全測図作成等記録保存を行なったうえ埋め戻し調査を終了した。

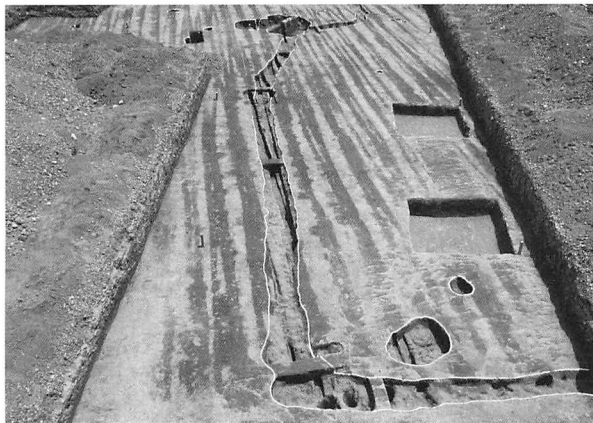
東久保遺跡第59地点本調査

調査は店舗建設に伴うもので、原因者より2004年6月24日付で「埋蔵文化財事前協議書」が町教育委員会に提出された。申請地は遺跡の東側に位置する。予定地の南半分は2000年4月14日に第26地点として試掘調査しており遺構も検出しているため、原因者と協議の結果本調査を行なった。北側部分は駐車場予定地のため遺構の存在を確認するために試掘調査を実施した。
