第4表 2004年度埋蔵文化財調査一覧表

## VIII 東久保遺跡の調査

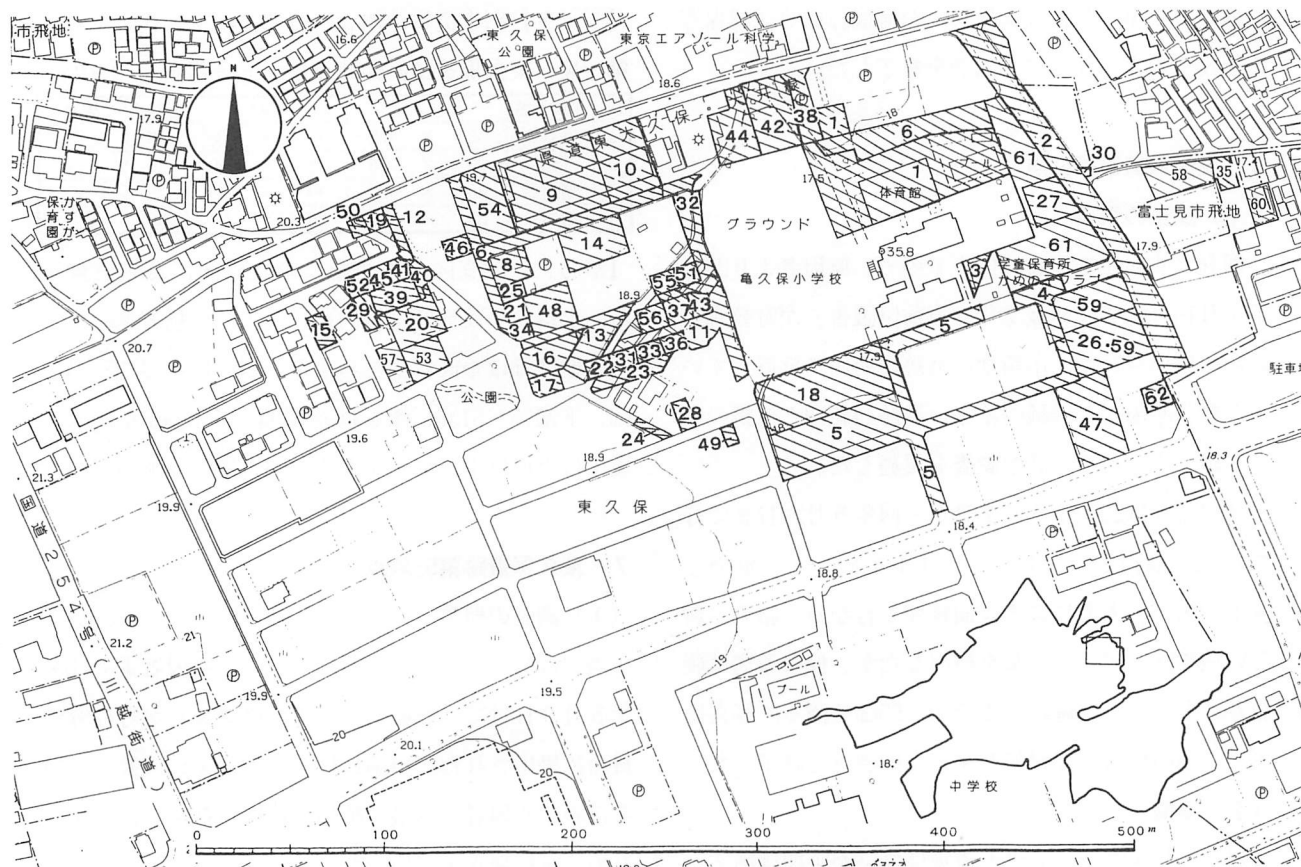
第24図 東久保遺跡の地形と調査区 (1/4,000)

東久保遺跡は入間川の支流新河岸川に注ぐ福岡江川の谷頭部から、約500～1,000m程下った右岸に位置している。標高17～20mで現谷底との比高差は約3～4mを測る。福岡江川の左岸の南面は急傾斜を成す。本遺跡をのせる右岸の台地は県道東久保・大井線を境に南北および西側に緩やかに傾斜する。遺跡の南側縁辺には用水路が流れており、用水路以前にも流水があったものと考えられる。
