## VII 東久保南遺跡の調査

### 2 東久保南遺跡第24地点

### 3 東久保南遺跡第25地点

4 東久保南遺跡第26地点

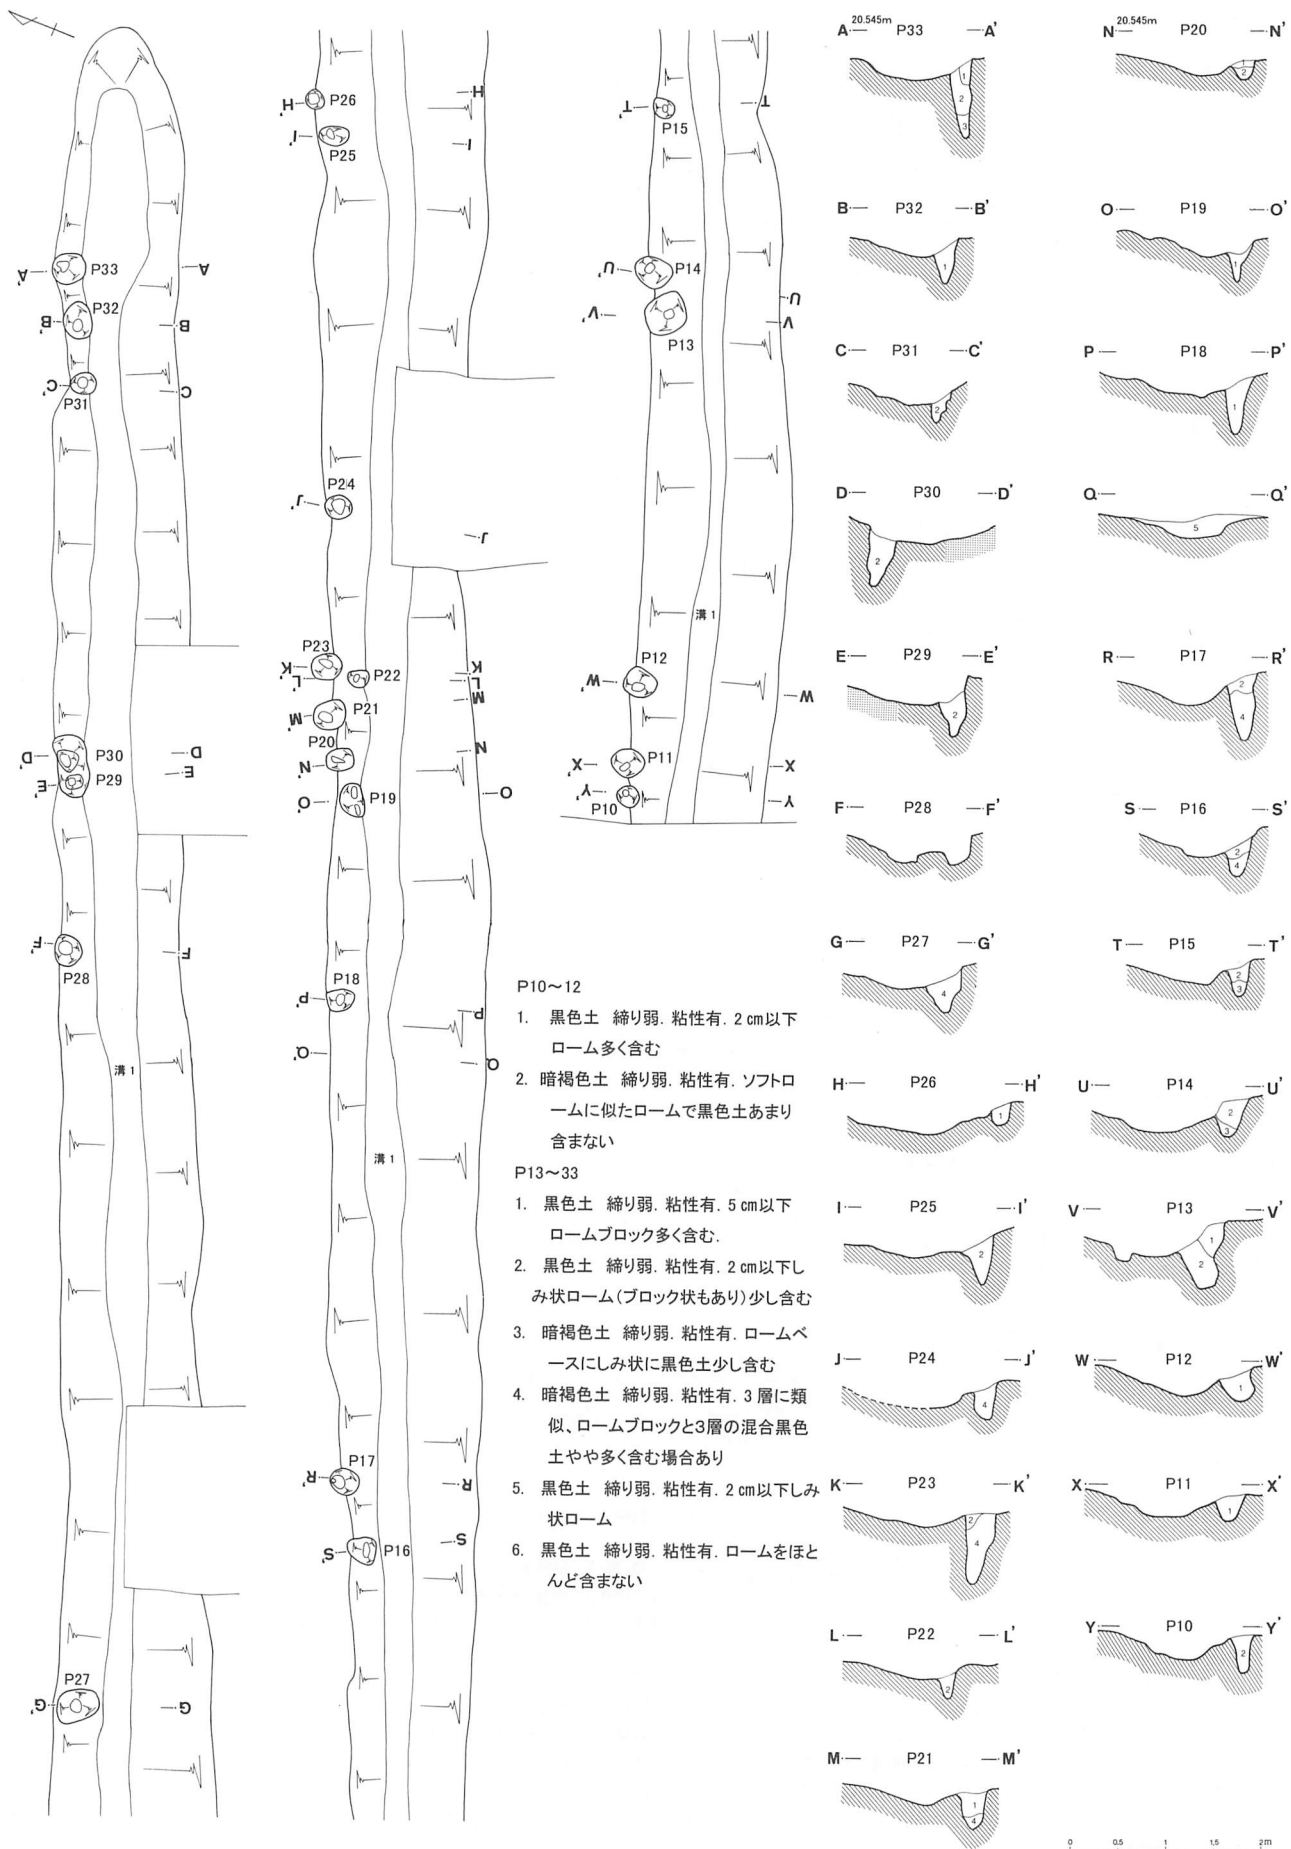
第27図 東久保南遺跡第25地点溝①・ピット① (1/80)

- 1. 黒色土 締り弱、粘性有。2 cm以下  
ローム多く含む
- 2. 暗褐色土 締り弱、粘性有。ソフトロ  
ームに似たロームで黒色土あまり  
含まない

- 1. 黒色土 締り弱、粘性有。5 cm以下  
ロームブロック多く含む。
- 2. 黒色土 締り弱、粘性有。2 cm以下し  
み状ローム(ブロック状もあり)少し含む
- 3. 暗褐色土 締り弱、粘性有。ロームベ  
ースにしみ状に黒色土少し含む
- 4. 暗褐色土 締り弱、粘性有。3層に類  
似、ロームブロックと3層の混合黒色  
土やや多く含む場合あり
- 5. 黒色土 締り弱、粘性有。2 cm以下し  
み状ローム
- 6. 黒色土 締り弱、粘性有。ロームをほと  
んど含まない

【溝1】東西方向に延び、断面は浅い「U」状を呈する。ピット10~33は溝に伴うものとみられる。溝確認面の規模は長さ45.65m、上幅1.1~1.6m、下幅20~70cm、深さ7~32.2cmを測る。

【ピット】33基を検出した。ピット覆土層の観察からP1~5は縄文時代以降、P6~33は中・近世以降の時期とみられる。

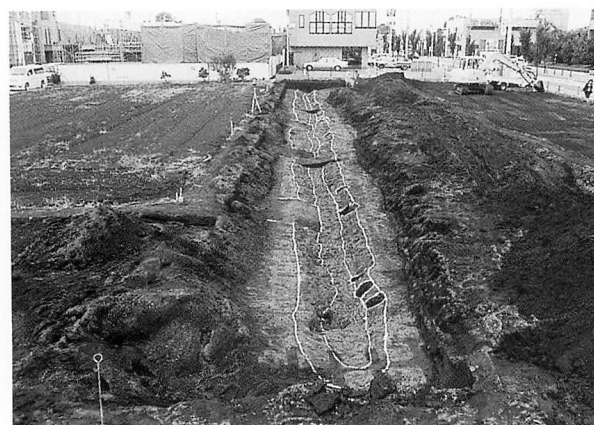
東久保南遺跡第25地点溝1

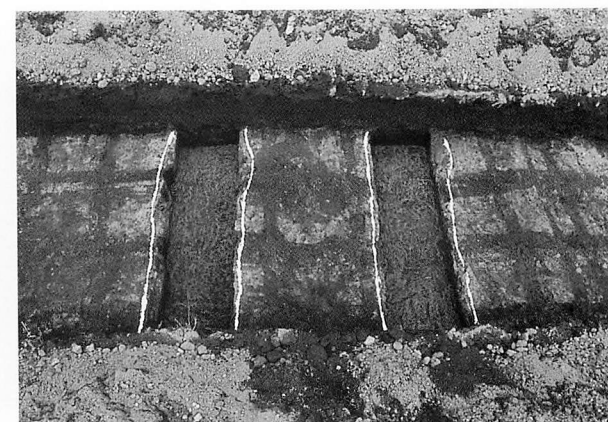
東久保南遺跡第25地点溝2・3 (トレンチ6)

【溝2・3】トレンチ5~7にかけて南北方向に並行して延びる。溝2はトレンチ5ではみられない。断面は「U」状を呈し、農作物の貯蔵施設(芋穴)とみられる。確認面の規模は長さ6.6m、上幅54~76cm、下幅54~65cm、確認面からの深さ10~38cmを測る。

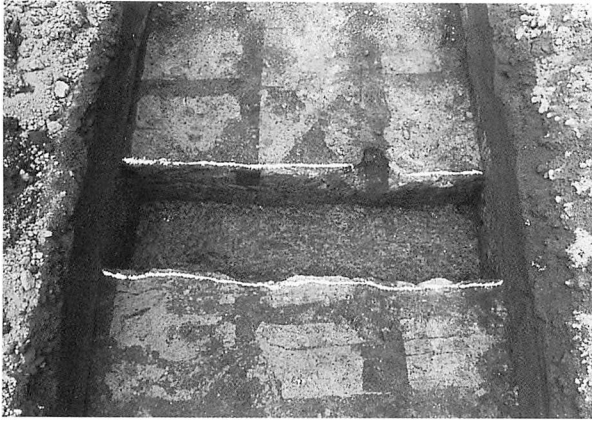
東久保南遺跡第25地点溝 2

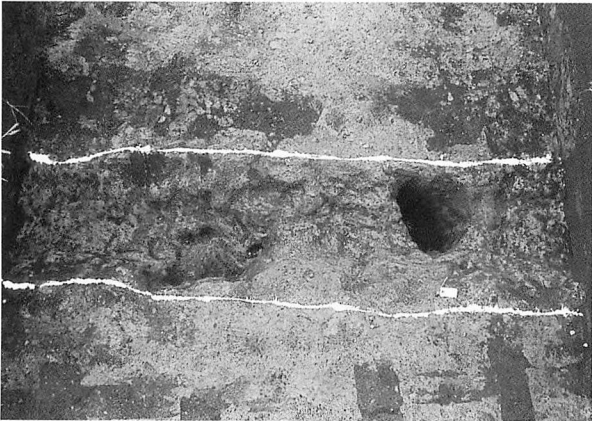
東久保南遺跡第25地点溝 4・ピット 6

【溝4】東西方向に延び、区画整理前の道と重なる。溝断面は浅い「U」状を呈し、ピット16~33は溝に伴うものとみられる。確認面の規模は長さ6.6m、上幅47~60cm、下幅8~25cm、確認面からの深さ11.1~38.1cmを測る。
