## 2 1993年度 埋蔵文化財試掘調査一覧

1. 本書は、埼玉県入間郡大井町内に所在する遺跡群の1994年度の発掘調査報告書である。
2. 発掘調査および整理事業は、国庫（1,900,000円）、県費（950,000円）の補助金の交付を受け、平成6年4月4日から平成7年3月31日まで実施した。
3. 調査組織

## 2 1994年度 埋蔵文化財調査一覧

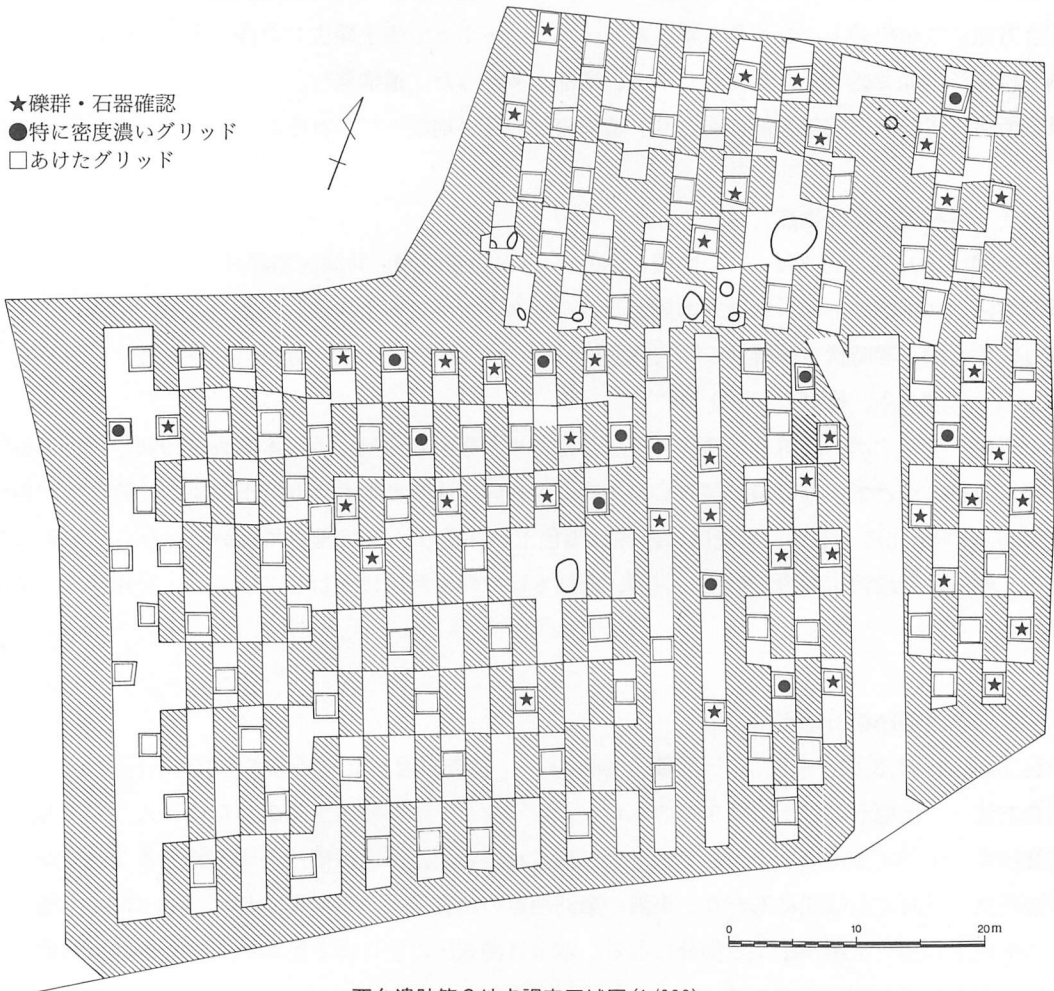
西台遺跡第2地点調査区域図(1/600)

調査方法 2×5mのグリッドを市松状にローム面直上まで人力で鋤取り、精査。

調査結果 旧石器時代（礫群）、縄文時代中期（集石、土坑）、歴史時代（土坑）

調査所見 今回は、前年度調査した駐車場予定地の北で、母屋の建っていた場所の真下にあたる。遺跡範囲のほぼ中央付近で台地縁部により近い部分である。ほぼ全域で集石、土坑、礫群を確認した。これらの調査結果を受けて、町教育委員会と事業者間で遺跡の保存措置や本調査についての実施時期等について協議を行ない、事業認可かもしくはその見込がたつまでは本調査に着手しないことを確認した。よって、本調査の実施時期は未定である。
