## VI 亀久保堀跡遺跡の調査

第25図 亀久保堀跡遺跡の地形と調査区 (1/4,000)

第26図 亀久保堀跡遺跡第2・3・4・6地点遺構配置図  
(1/300)

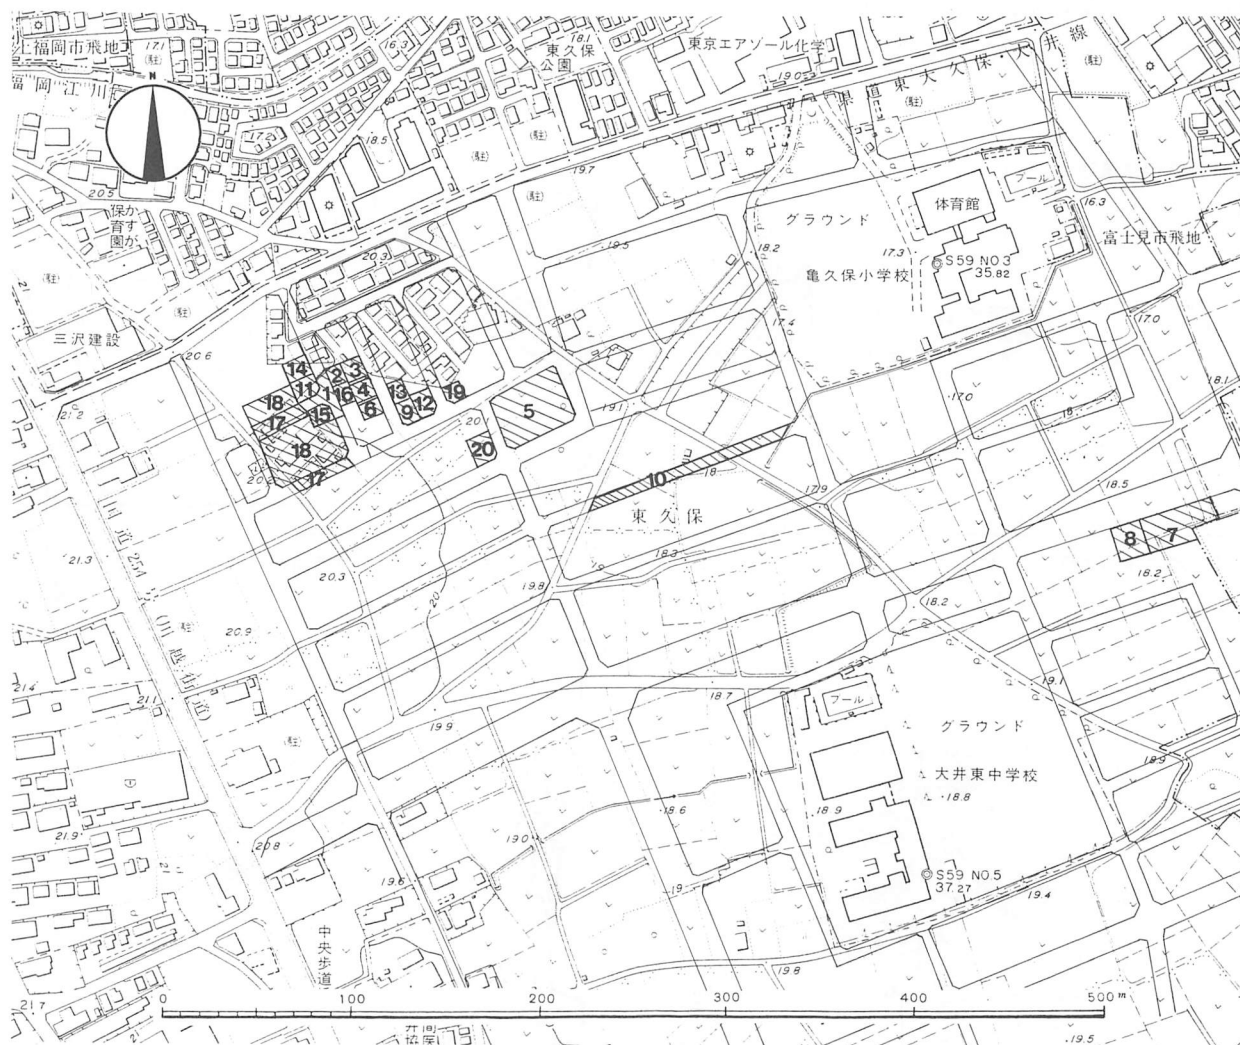
これまでの調査から堀は、福岡江川付近から南下し、地蔵院の東約80m付近で南西に向きを変え、約600m以上直線で延びる。堀の規模は上幅約3m、底幅約1.5m、深さは地表面から約1m、長さは600m以上で断面形は逆台形を呈する。覆土層上層に焼土を多く含む層が所々で確認されているが、出土遺物は無く時代などは不明である。本遺跡に隣接する地蔵院は、南北朝期の二階堂氏との関係から氏の館跡との想定もされており、堀跡との関係などが今後の課題であろう。

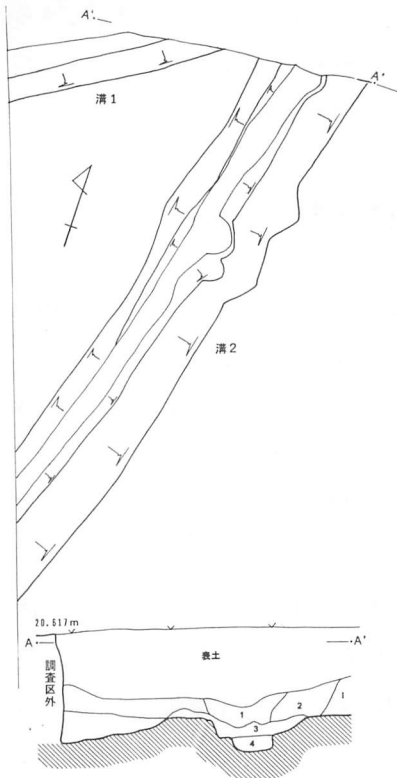
## 溝 1・2

溝1の断面は浅い「V」字状を呈し、検出部の規模は長さ6.5m、上幅0.93~1.2m、下幅16~30cm、深さは43.6cmを測る。溝2は長さ2.3mで大部分は調査区外へ延びるため形態、規模は不明である。

- 溝 2 土層  
 1. 黒色土 2cm以下ローム少し含む。  
 2. " 黒色土のみ。  
 3. " 1層にほぼ同じ、2mm大ローム粒多く含む。  
 4. " 1~3層よりローム多く含む。

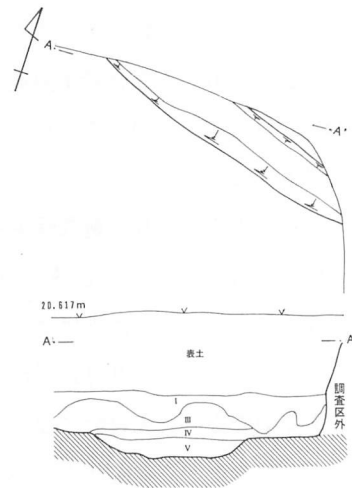
## 溝 3

溝3の断面は浅い「U」字状を呈し、検出部の規模は長さ3cm、上幅55cm、下幅26cm、深さは31.9cmを測る。

- I. 黒色土 2cm以下ロームを少し含む。  
 II. 暗褐色土 ロームと黒色土の混合層。  
 III. " 黒褐色土とロームの混合層。  
 IV. 黒褐色土 黒褐色土多く、2cm以下ロームを少し含む。  
 V. 暗褐色土 ロームブロックと黒褐色土の混合層。

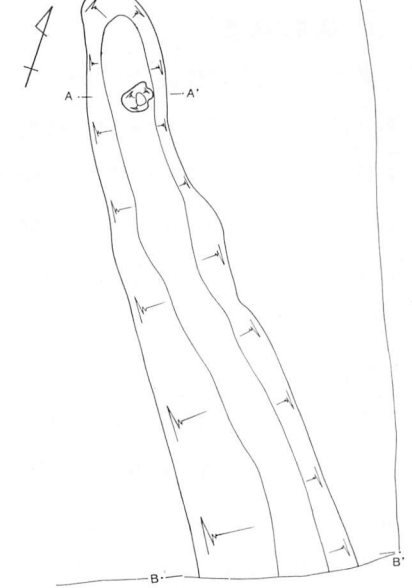
## 溝 4

溝4の断面は浅い「U」字状を呈し、検出部の規模は長さ6.54m、上幅52cm、下幅54cm、深さは38.6cmを測る。小ピットの規模は上端25×33cm下端14×10cm、深さは溝の底面から70.1cmを測る。

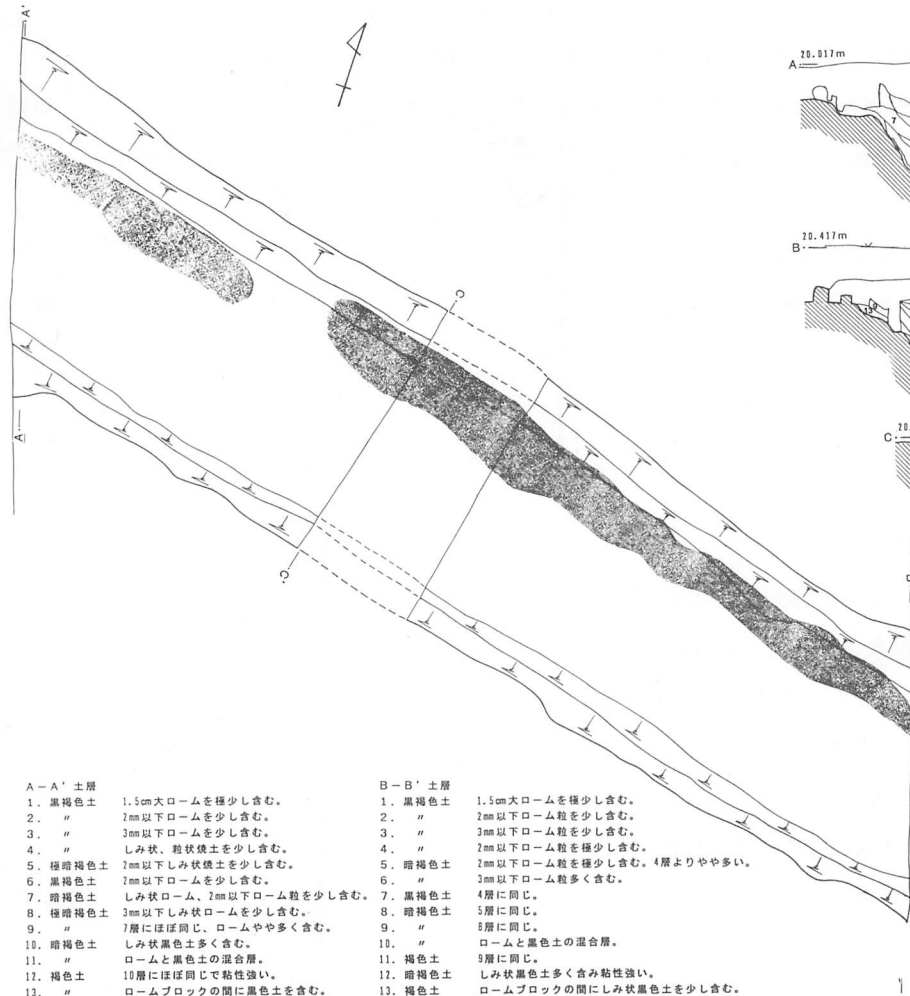
## 堀

堀跡の断面は「U」字状を呈し、検出部の規模は長さ11.5m、上幅2.63~2.92m、下幅1.62~1.95m、深さは

地表面から1.35mを測る。覆土の中層から上層に焼土粒を多く含む層があり、平面でも広がり方が確認できる。3mm以下の焼土粒を含み堀内の北側部分に広がる。他の調査地点の堀跡内でも確認されている。

- A-A' 土層  
 1. 黒褐色土 1.5cm大ロームを極少し含む。  
 2. " 2mm以下ロームを少し含む。  
 3. " 3mm以下ロームを少し含む。  
 4. " しみ状、粒状焼土を少し含む。  
 5. 極暗褐色土 2mm以下しみ状ロームを少し含む。  
 6. 黒褐色土 2mm以下ロームを少し含む。  
 7. 暗褐色土 しみ状ローム、2mm以下ローム粒を少し含む。  
 8. 極暗褐色土 3mm以下しみ状ロームを少し含む。  
 9. " 7層にほぼ同じ、ロームやや多く含む。  
 10. 暗褐色土 しみ状黒色土多く含む。  
 11. " ロームと黒色土の混合層。  
 12. 褐色土 10層にほぼ同じで粘性強い。  
 13. " ロームブロックの間に黒色土を含む。

- B-B' 土層  
 1. 黒褐色土 1.5cm大ロームを極少し含む。  
 2. " 2mm以下ローム粒を少し含む。  
 3. " 3mm以下ローム粒を少し含む。  
 4. " 2mm以下ローム粒を極少し含む。  
 5. 暗褐色土 2mm以下ローム粒を極少し含む。4層よりやや多い。  
 6. " 3mm以下ローム粒多く含む。  
 7. 黒褐色土 4層に同じ。  
 8. 暗褐色土 5層に同じ。  
 9. " 6層に同じ。  
 10. " ロームと黒色土の混合層。  
 11. 褐色土 9層に同じ。  
 12. 暗褐色土 しみ状黒色土多く含む粘性強い。  
 13. 褐色土 ロームブロックの間にしみ状黒色土を少し含む。

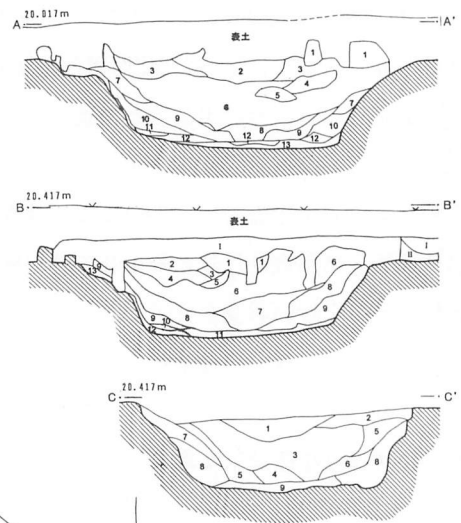
- C-C' 土層  
 1. 極暗褐色土 2mm以下ローム粒を少し含む。  
 2. 黒褐色土 1層にほぼ同じ、5cm以下しみ状黒褐色土極少し含む。  
 3. " 3mm以下ローム粒を多量に含む。  
 4. 極暗褐色土 2mm以下ローム粒を極少し含む。  
 5. 黒褐色土 4層にほぼ同じ、ややローム粒多い。  
 6. 暗褐色土 3mm以下ローム粒を多く含む。  
 7. 極暗褐色土 5層にほぼ同じ、ややローム粒少ない。  
 8. 暗褐色土 3mm以下ローム粒・しみ状黒褐色土多く含む。  
 9. 褐色土 ロームブロックの間に黒色土を含む。

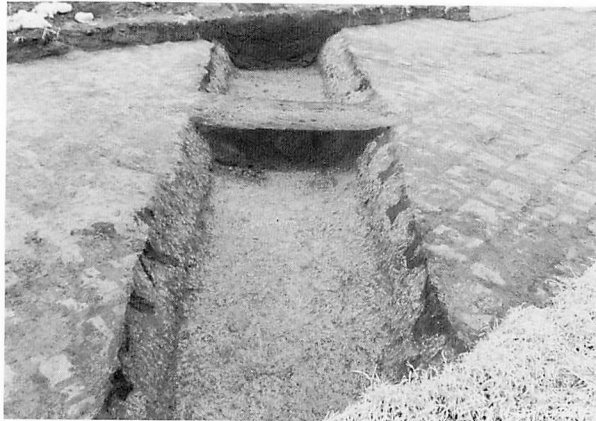
亀久保堀跡遺跡第4地点堀跡

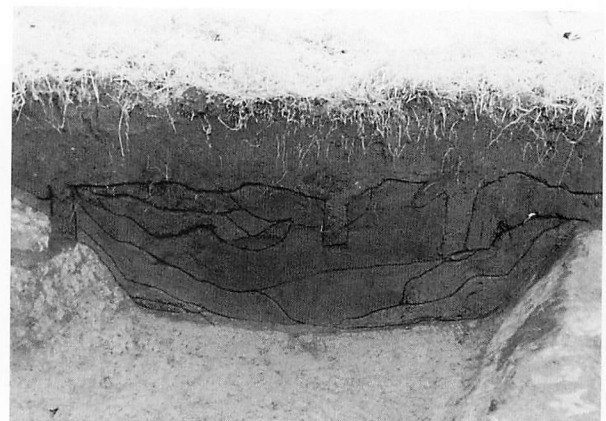
亀久保堀跡遺跡第4地点堀跡土層

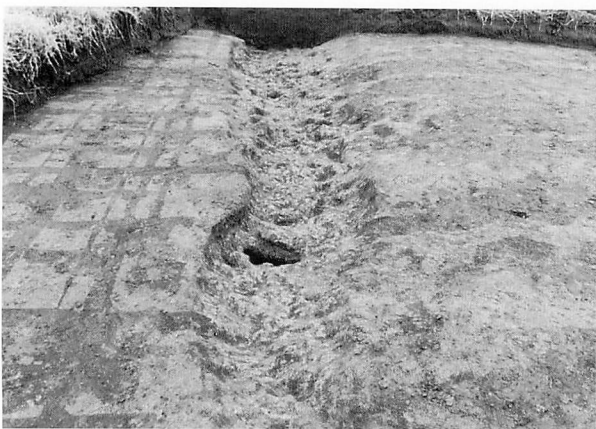
亀久保堀跡遺跡第6地点溝

調査は重機による表土除去の後、人力による調査を行った。試掘調査の結果近世以降とみられる溝1本を検出し、9月25日埋め戻しを行い調査を終了した。溝は調査区内の北側に位置し、南側は調査区外へ延びる。調査区内では直線的に延び北側の先端部分に不整形の小ピットを伴う。
